Ladugården vid Stadra herrgård

Greksstadra 2:1, Nora socken, Nora kommun, Västmanland

Restaurering av ladugården, år 2005-2006

Örebro läns museum
Rapport 2006:32

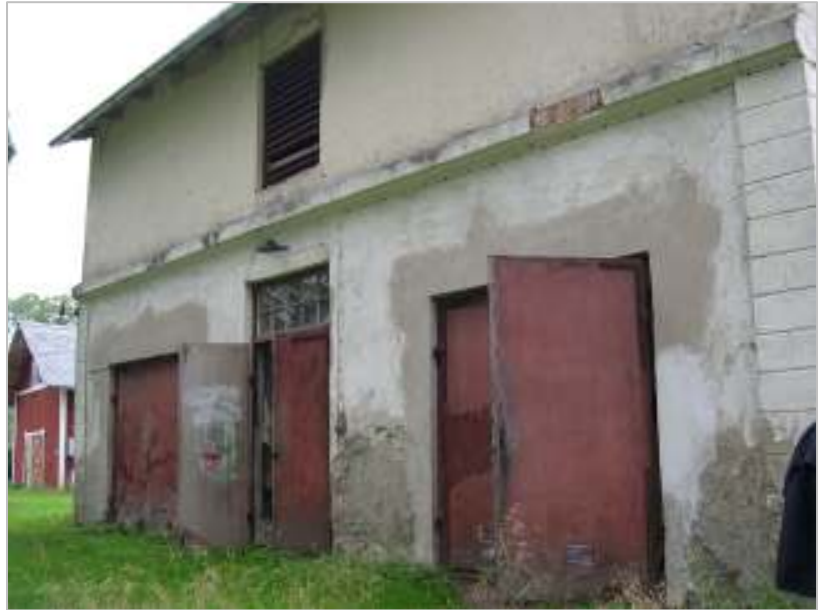
Dörrar, portar, jalusier & luckor *Före åtgärder:* Byggnadens dörrar bestod av stående panel med ett utanpåliggande ramverk. Några av dörrarna var försedda med jalusier i den övre delen. Jalusiernas vinkelställda spjälor satt inskjutna i spår och fästes med spik. På norra gaveln fanns några bredare portar som troligtvis inte var ursprungliga. De bestod av masonitskivor på ett ramverk och dess gångjärn var ej infällda i ramverket som på övriga dörrar.

Norra gaveln med portar före åtgärder, år 2005.

Efter åtgärd: Saknade och rötskadade delar på dörrar, jalusier och luckor har ersatts med nytt hyvlat virke. Jalusierna har kompletterats med nya spjälor. Beslag och lås har återanvänts. Masoniten på de bredare dörrarna

på norra gaveln avlägsnades och det befintliga ramverket kläddes utvändigt med stående panel och ett utanpåliggande ramverk, för att skapa ett likvärdigt utseende som på övriga, ursprungliga dörrarna. Gångjärnen fälldes in i ramverket så att de inte syntes.

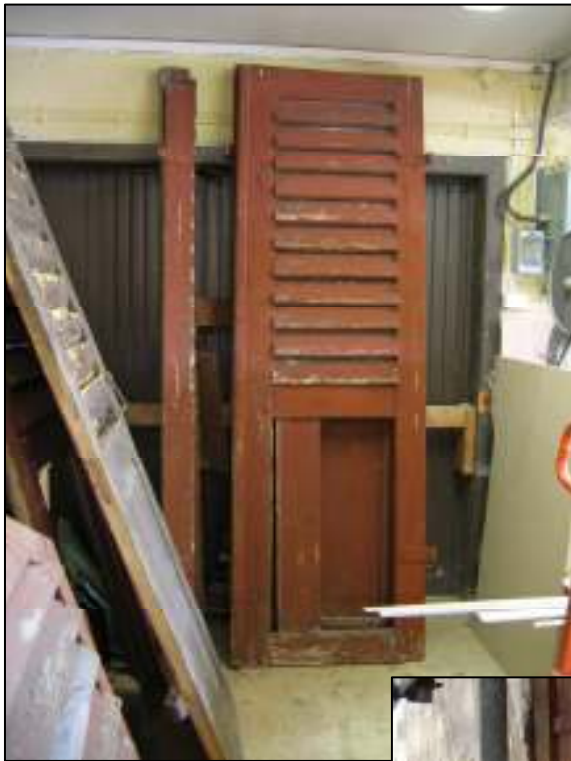
Skicket på dörrar, jalusier och luckor varierade. Vissa dörrar var kapade i nedre kanten och saknade bottenstycke. Spjälor i jalusierna saknades liksom panel på vissa dörrar.

Dörrar före åtgärder, år 2006.

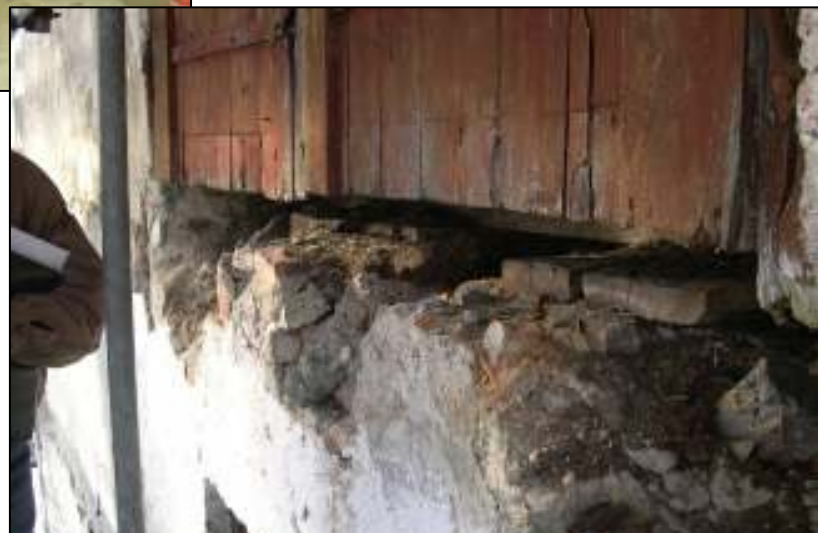
Skador i murverk och lucka, före åtgärder år 2005.

Efter åtgärd: Lös puts knackades ner. Hål i murverket lagades med tegel. Djupare sprickor lagades i och murverket putsades med ett hydrauliskt kalkbruk. Vid knutarna där stenarna ej bildade förband förstärktes de med rostfria armeringsstål för att förstärka murverket. Fasaderna avfärgades med en kc-färg, Maxit, då stora partier av fasaderna sedan tidigare var putsade med cementhaltiga bruk. En kalkfärg skulle inte få en bra fästgrund på det underlaget. Fasaderna avfärgades i en kulör som motsvarade Kalkfärgslikare 90, 92:3, Ljusockra (Gr 2 rad 3)

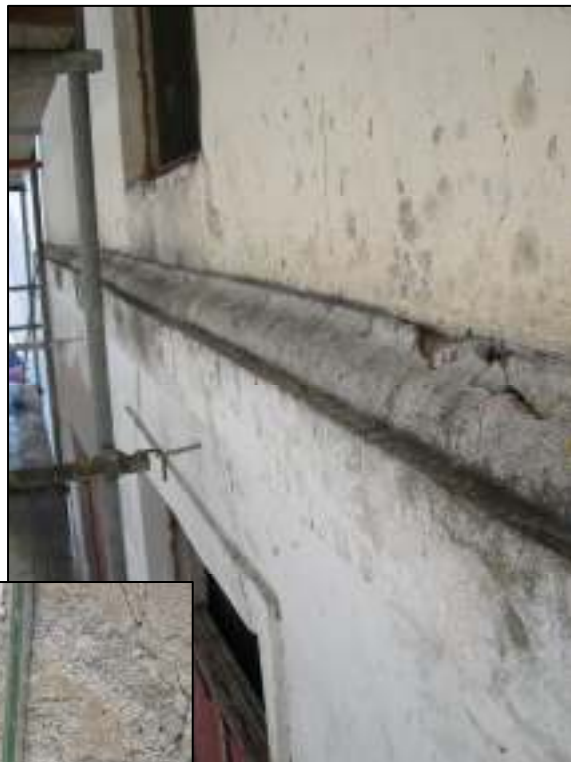
Fasader *Före åtgärder:* Fasaderna hade omfattande skador i såväl murverket som putsen. Putsen på fasaden ovanför gördelgesimsen bestod helt av slätputs. Fasaderna var lagade i omgångar där flera av lagningarna var utförda med cementhaltiga bruk.

*Skador i puts och gördelgesims,
före åtgärder år 2005.*

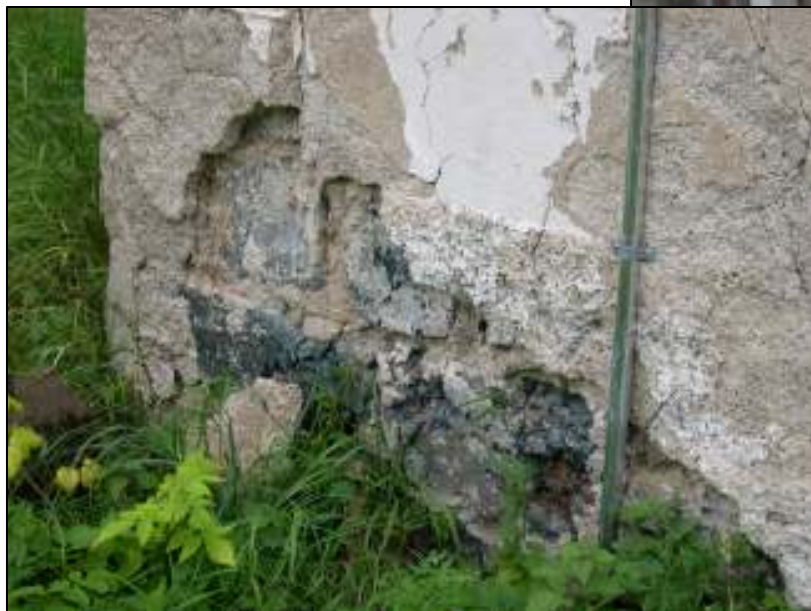
Grund *Före åtgärder:* Grunden var ursprungligen spritputsad och målad i en grå kulör. Den fuktiga marken på västra sidan orsakade fuktskador på putsen genom kapillär uppsugning.

*Skador på sockeln, före åtgärder
år 2005.*

Efter åtgärder: Sockeln frilades för att förhindra putsskador på såväl grund som längre upp på fasaden. I förhållande till vägen ligger byggnaden lågt och förändringen från den västra sidan blev därför inte så märkbar. Putsen på fasaden avslutades mot sockeln längs en linje som följer stenarnas form.

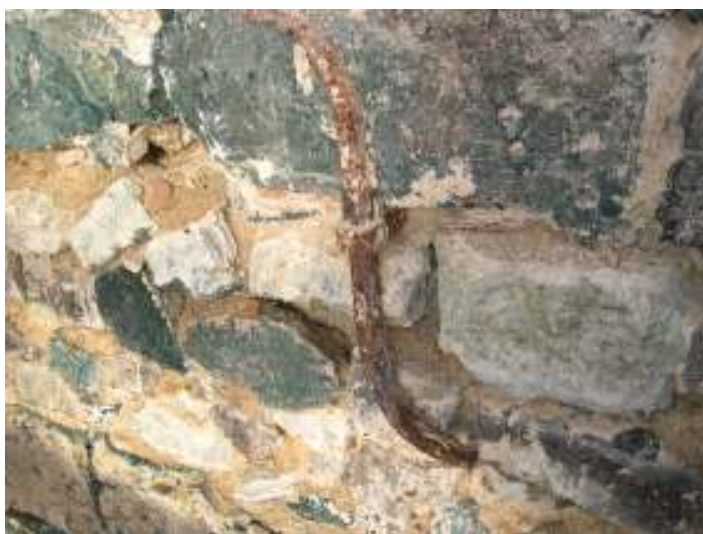
*Murverket av slaggsten och
slaggtegel samt ankarslut, före
åtgärder år 2005.*

Ankar slutet på fasaden var före åtgärderna målade i samma kulör som fönster och dörrar. Efter att de rengjorts målades de med oljefärg i kulören S4040-Y20R som är mycket lik kulören på fönster och dörrar.

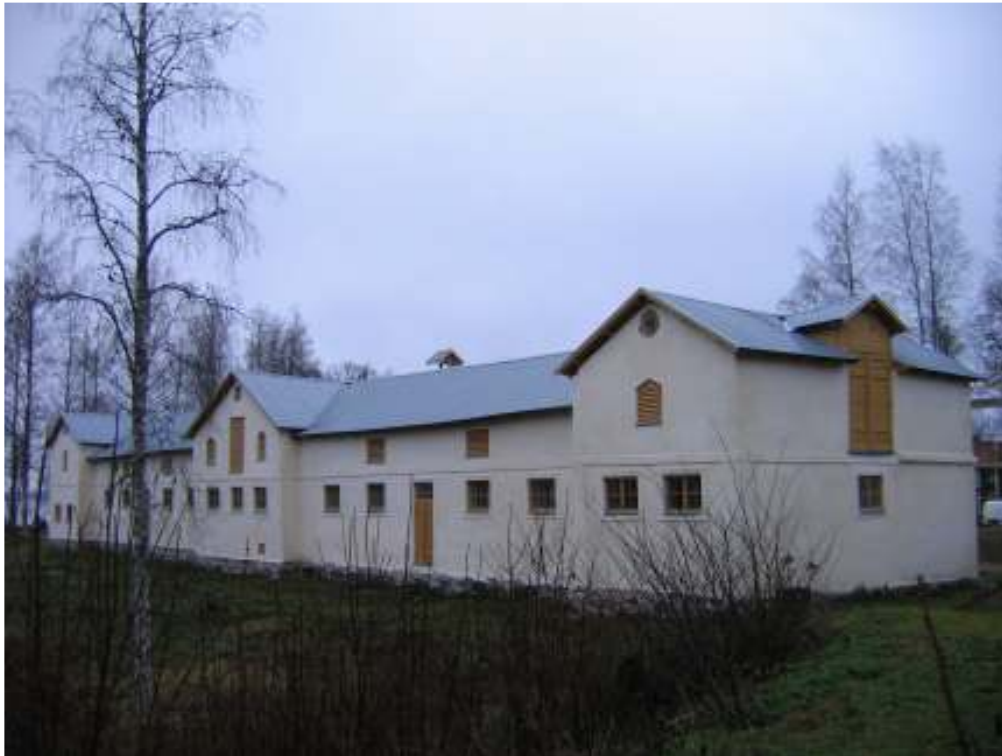
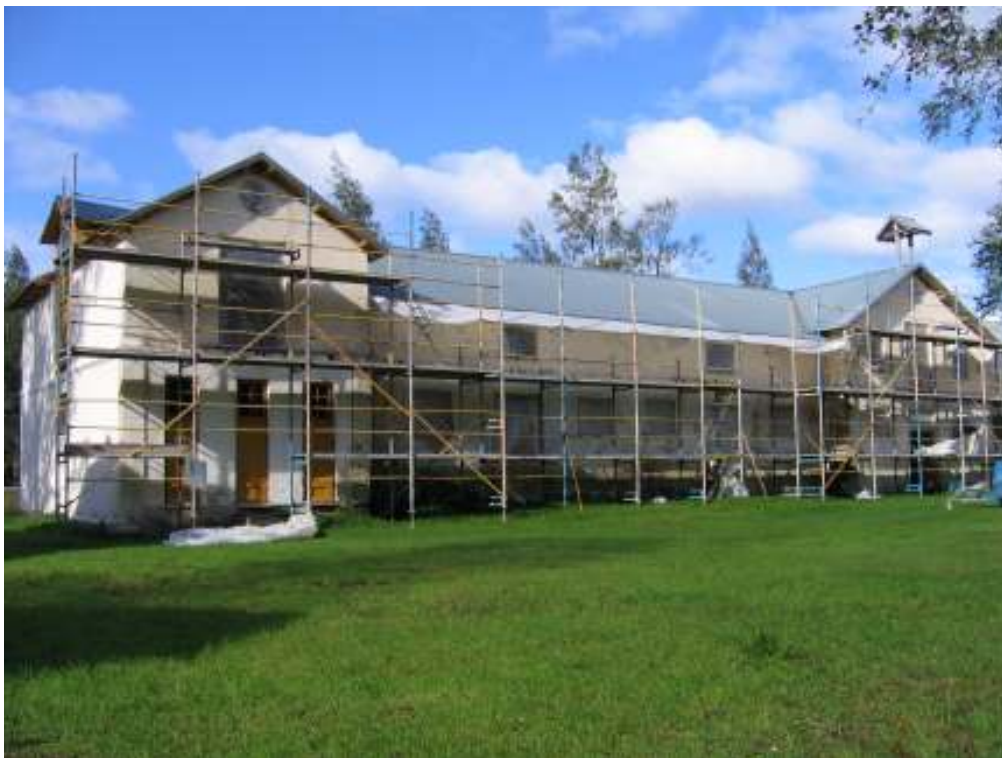
Västra och östra fasaden efter åtgärder, år 2006. Längs västra fasaden stod ställningarna uppe vid slutbesiktningen år 2006 och dörrarna var kvar att montera på plats.

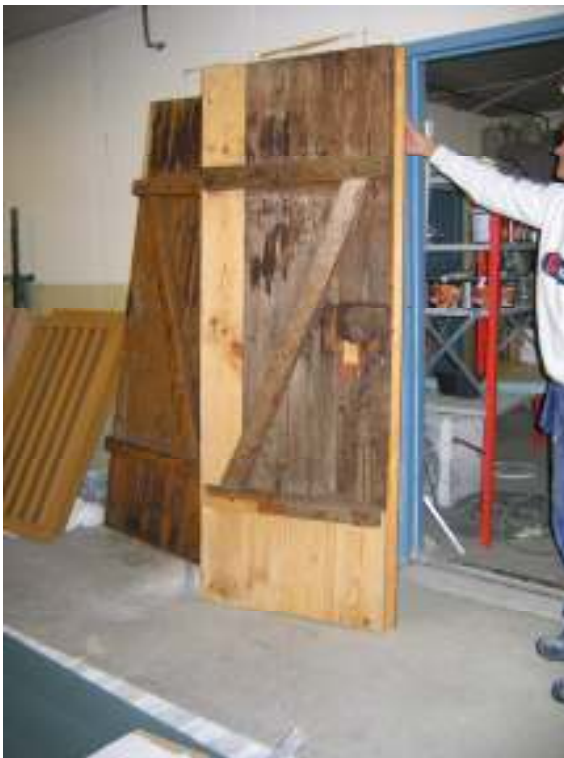
Insidan på en av dörrarna efter åtgärder, år 2006. Dörrarna målades endast på utsidan, lika befintligt utförande.
